НАЦІОНАЛЬНИЙ ТЕХНІЧНИЙ УНІВЕРСИТЕТ УКРАЇНИ  
«КИЇВСЬКИЙ ПОЛІТЕХНІЧНИЙ ІНСТИТУТ ІМЕНІ ІГОРЯ СІКОРСЬКОГО»  
ІНЖЕНЕРНО-ФІЗИЧНИЙ ФАКУЛЬТЕТ  
КАФЕДРА ВИСОКОТЕМПЕРАТУРНИХ МАТЕРІАЛІВ  
ТА ПОРОШКОВОЇ МЕТАЛУРГІЇ

Магістерська дисертація на тему:

ВПЛИВ МЕТАЛІЗАЦІЇ НА ФІЗИКО-МЕХАНІЧНІ  
ВЛАСТИВОСТІ АРМОВАНОЇ КЕРАМІКИ

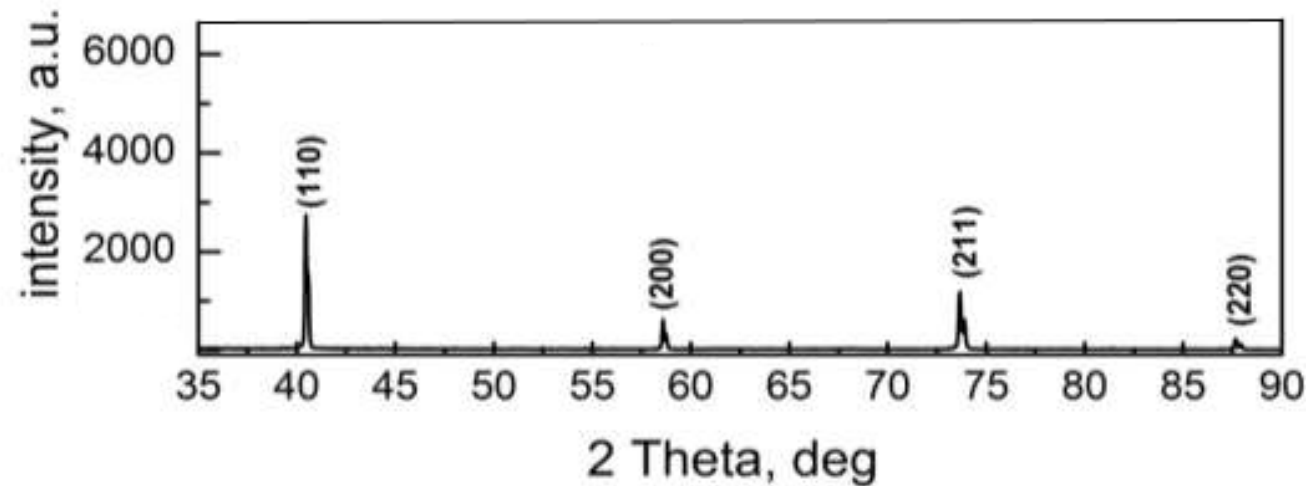
# ФАЗОВИЙ АНАЛІЗ ПОКРИТТЯ

Дифрактограма покриття

№ зразка	Напруження, %	Параметри ґратки, Å		
		a	b	c
1	0.01(7)	3.158464	-	-
2	0.044(4)	3.14864(11)	-	-
3	0.034(8)	3.1468(3)	-	-
4	0.039(13)	3.14805(13)	-	-

Напруження та параметри ґратки  
покриття Mo

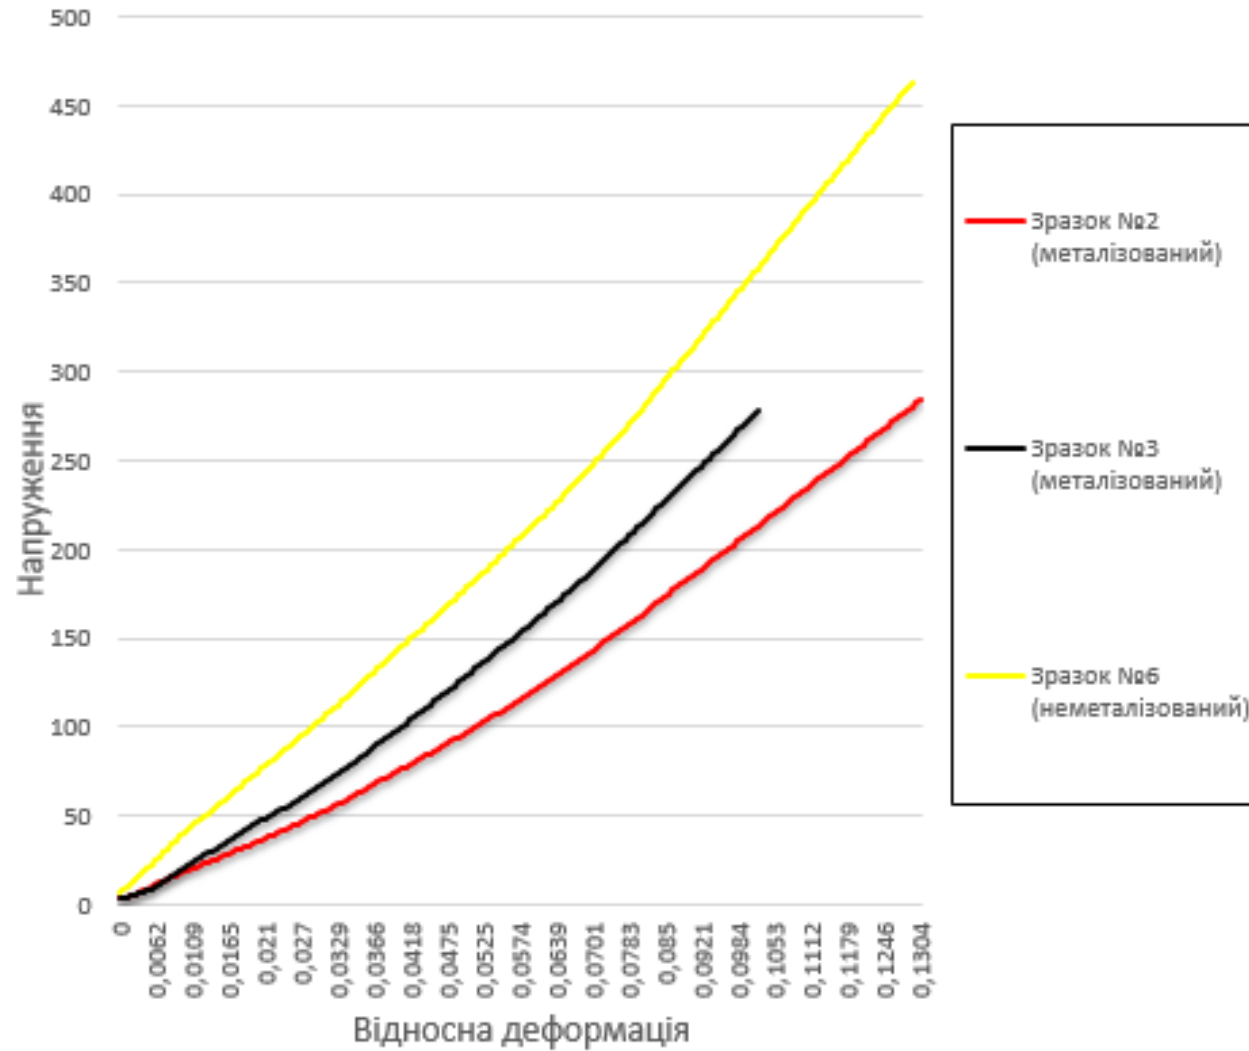
# ДІАГРАМА ДЕФОРМАЦІЇ

№ зразка	Металізація	Межа міцності, МПа
1	Так	256,043
2	Так	284,143
3	Так	277,997
4	Так	234,735
5	Ні	404,799
6	Ні	463,151

- Методом хімічного аналізу встановлено кількість кремнію в покритті - 38,43 мас%, що відповідає сполуці  $\text{MoSi}_2$ .
- Методом трьохточкового згину визначено міцність отриманого композиту та міцність композиту з покриттям. Встановлено, що при нанесенні покриття міцність матеріалу зменшується з 433 МПа до 263 МПа, що можна пояснити знеміцненням композиту в процесі нанесення покриття.
